계명대학교 연구실 사고 사례

관리처 기자재운영팀

약학대학 실험폐수 혼재에 따른 발열 사고

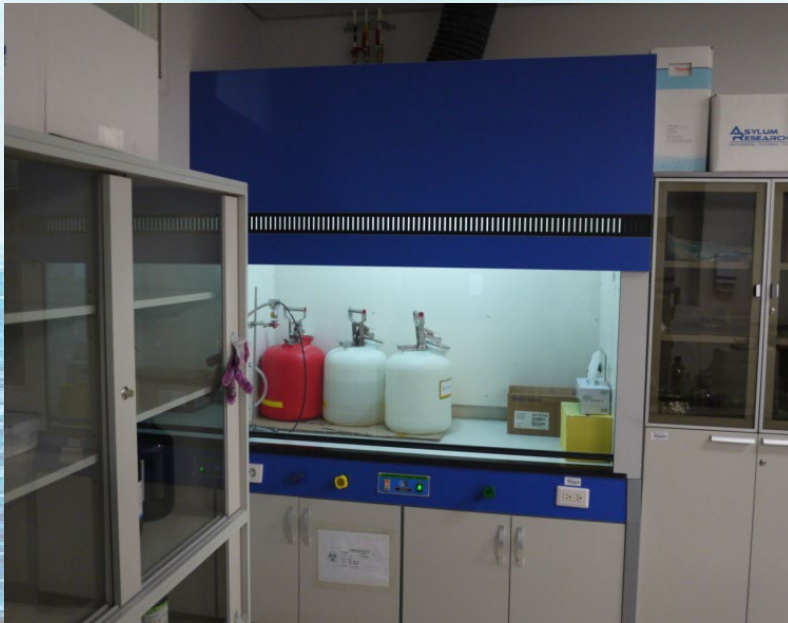
일시: 2013. 10. 10. 15:40분경

장소: 약학대학 나노약품실험실

피해: 실험 폐액 용기 파손(44만원)

실험 종료 후 실험폐수 황산(산)을 과산화수소 (유기용매)가 담겨 있는 폐액 용기에 수집하는 과정에 산과 유기용매가 혼재되면서 폭발 발생

주의: 실험폐수는 성상별로 분류하여 전용 용기에 수집 (산, 알칼리, 유기계, 무기계로 분리)

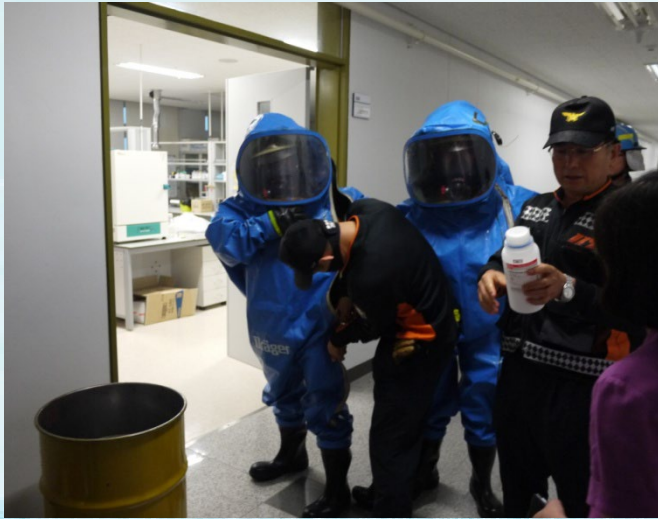
16:15 - 소방서 복구반 방호복 착용 후 발열하는 폐액 용기를 화학물질 보관 드럼통에 넣고 격리하여 외부로 이동

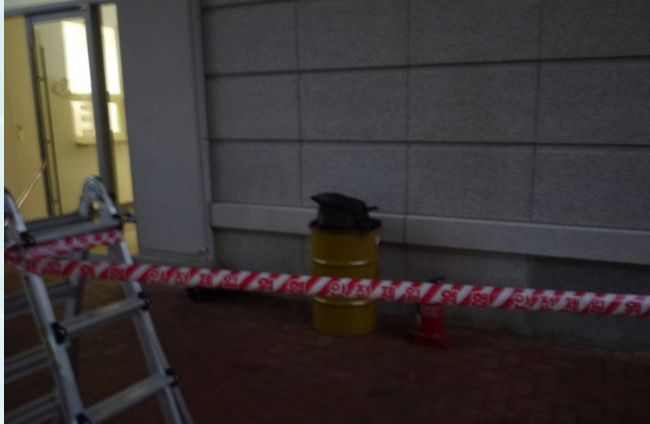
16:50 - 소방서, 환경청 철수 및 반응용기는 2중 차단하여 접근금지 후 안전하게 보관

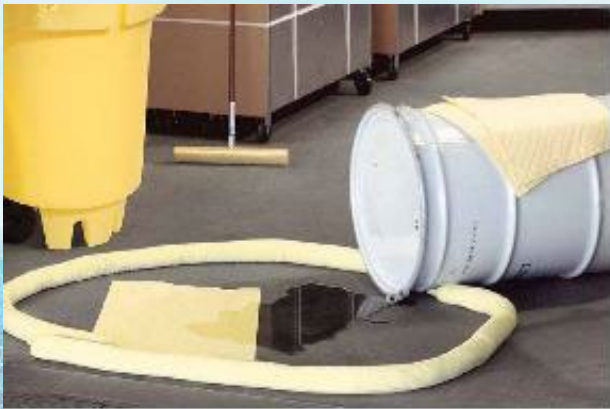
케미컬 흡펜스
- 산,알칼리 등 위험한 용액이
퍼지지 않도록 방지턱 구축

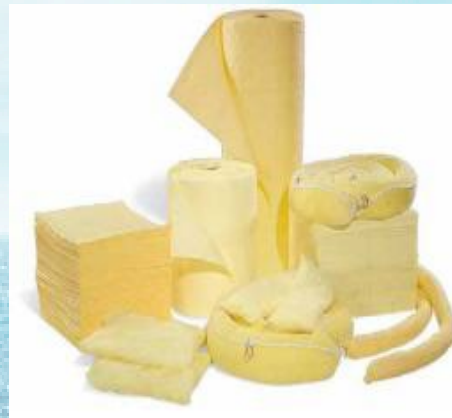
케미컬 흡착포
- 화학물질을 흡수 또
는 건토 모래 사용

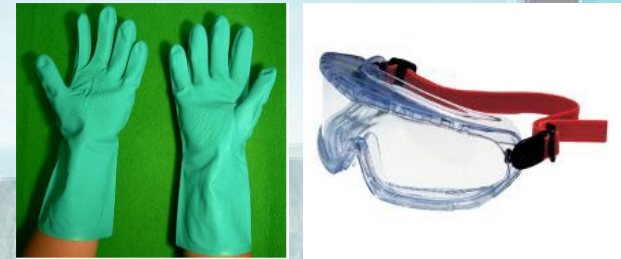
안전보호구 착용
- 화학물질로부터
신체를 보호

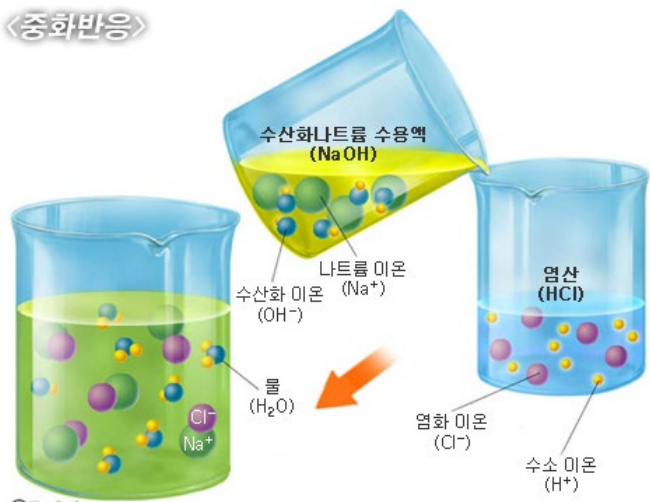
산, 염기 중화반응을 이용하여 처리함

예) 강산일 경우 알칼리로 중화시켜 pH를 조정

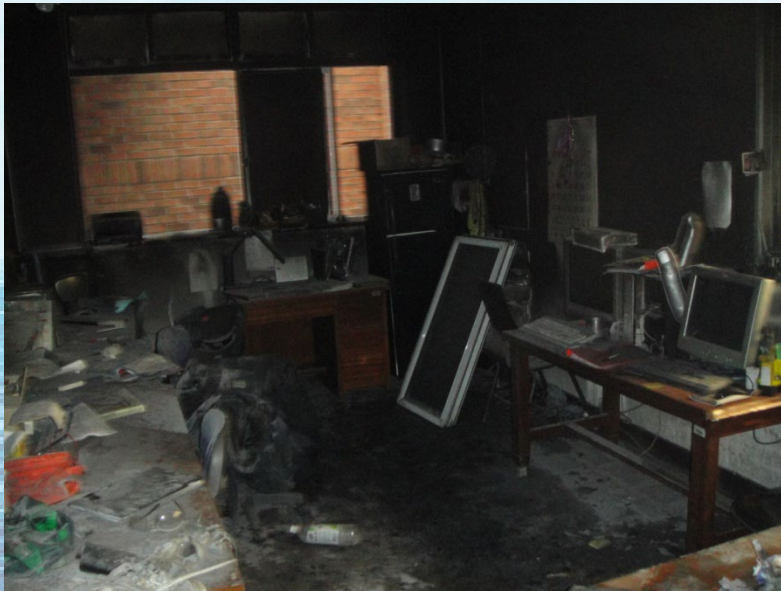
일시: 2012. 3. 14. 02:00분경

장소: 공과대학 기계공작실

피해: 물적피해 약 300만원 추산

사고내용: 태양광자율자동차 경진대회에 출전하기 위하여 LG화학으로 부터 기증받은 자동차용 리튬 배터리가 충전 중 자연 발화

주의: 충전 중 과열 주의 및 자리 이탈 금지
(퇴실 시 충전 사용 금지)

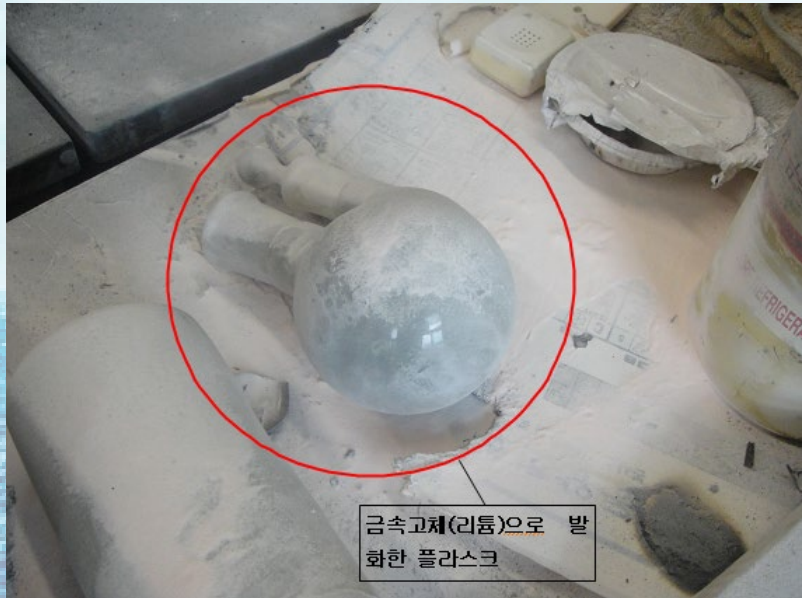
일시: 2012년 3월 29일 15:00경

장소: 자연과학대학 연구실

피해: 물적 피해 50만원 이하

라벨이 지워진 오래된 실험기구 및 시약을 정리하던 도중 아세톤으로 시약이 딱딱하게 굳은 플라스크를 세척하는 도중 남아있는 리튬이 반응하면서 발화하여 불이 붙음

주의: 내용물을 확인 후 물질 취급
(MSDS 반드시 숙지 후 취급)

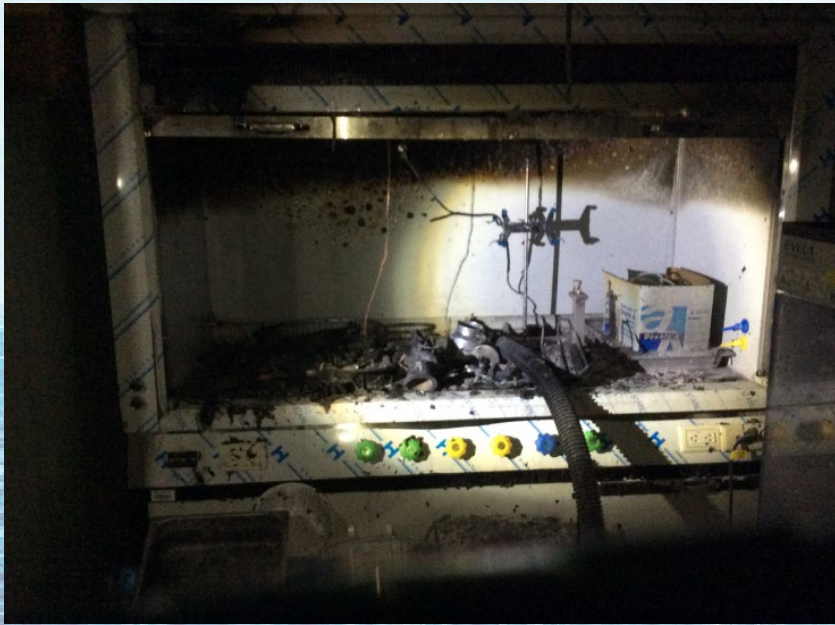
일시: 2014. 6. 22. 20:37분경

장소: 공과대학 복합재료실험실

피해: 물적 피해 약 250만원 추산

흡후드 안에서 다이아몬드 연마제 분말을 건조시키기 위해 가스버너로 가열하던 중 연구활동종사자가 잠시 자리를 비운 사이에 물에 희석시킨 알코올이 인화하여 흡후드 안 쪽 천정 및 상단에 보관 중이던 교육용 스티로폼 모형에 불이 붙어 화재 발생

주의: 실험 중 가열기구 사용 시 자리 이탈 금지
(버너 사용 자제)

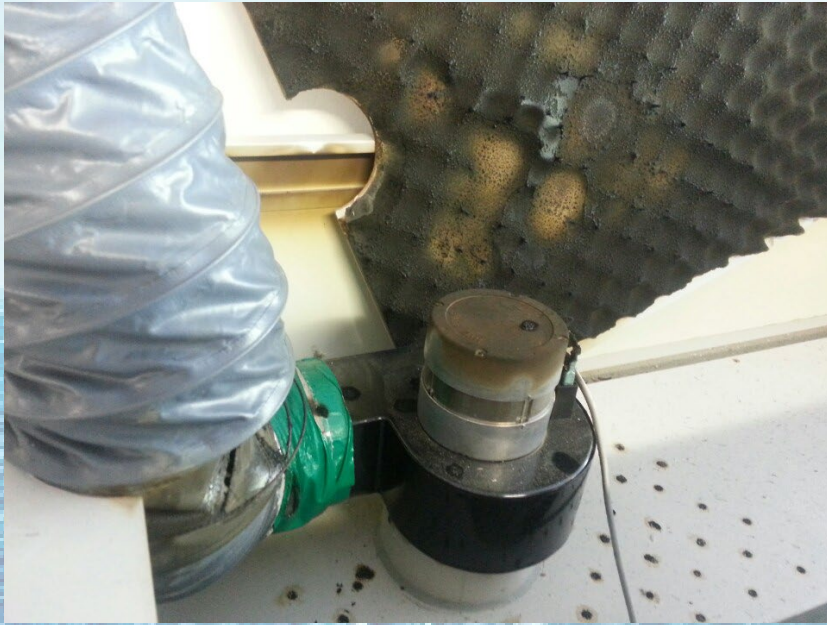
일시: 2014. 8. 11. 16:50분경

장소: 자연과학대학 시약보관실

피해: 상단 내부 흡음제 소실(업체 보상)

시약장 내부 모터 과열로 인한 발화로 인해 내부 소음방지를 위한 흡음제로 불이 옮겨 화재 발생하여 시약장 상단 일부 및 플렉시블 배관 일부가 소실됨

1. 맞은 편 연구실내 연구활동종사자가 화재대응매뉴얼에 따라 연락함
2. 학교 담당자 현장 도착 후 환기 및 시약장 외부로 이동
3. 사고원인 파악 후 관련 부속을 전면 교체함

주의: 일상점검 철저 및 실험장비 수시 점검

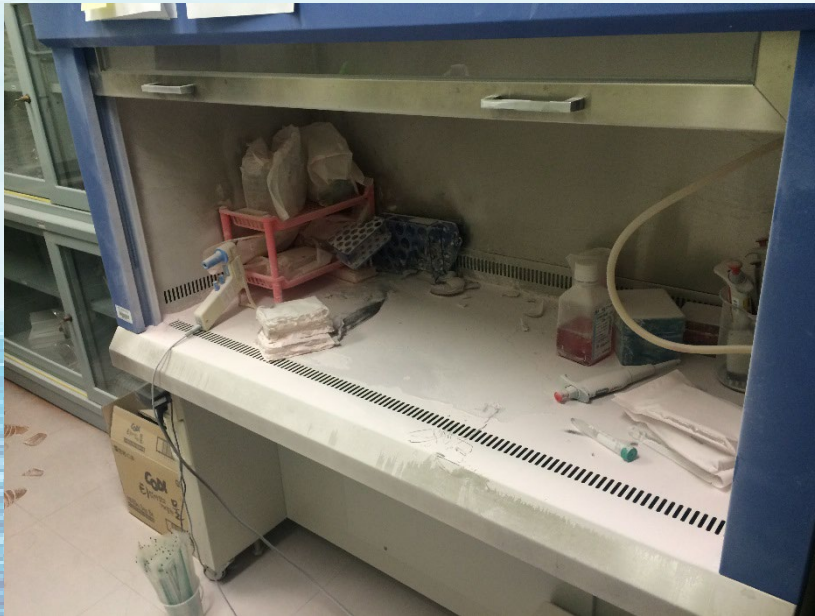
일시: 2015. 8. 27. 18:30분경

장소: 자연과학대학 보건학면역세포배양실

피해: 물적 피해 일부(알코올 램프 파손)

클린벤치내에서 세포를 정리하는 작업을
진행하면서 알콜램프를 사용(세균유입방지)
하고 있었음
알코올 램프 심지 주위가 갑자기 과도하게
타올라 마개를 덮었으나 뚜껑이 파손되면서
알코올 램프가 폭발한 사고임

**주의: 실험 중 가열 기구 사용 시 수시 점검
(자리 이탈 금지)**

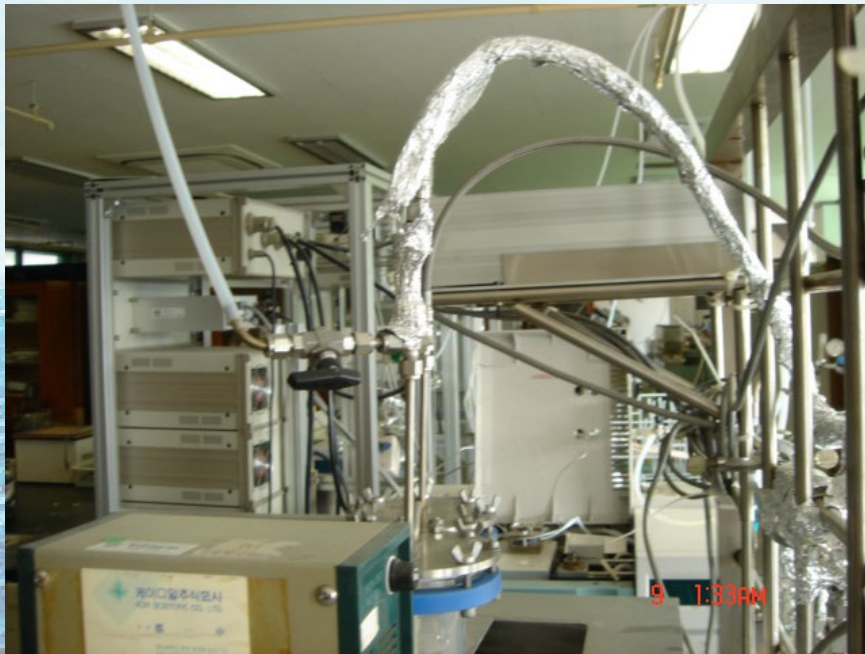
흡착제를 위한 톨루엔 흡착 실험 중 40도의 물에 Saturator(포화기)로 압력을 걸고 흡착능력을 알아보는 실험 중 압력이 차있는 상태에서 배기쪽 VENT(통풍구)를 여는 것을 잊어버려 플라스크가 폭발

1. "펑"하는 소리와 함께 물기둥이 1m 솟음
2. 인명피해가 없음을 확인하고 기기 폐쇄
3. 동종사고 예방을 위해 자동장치 도입

주의: 실험 장비 사용, 안전수칙 부착 및 준수

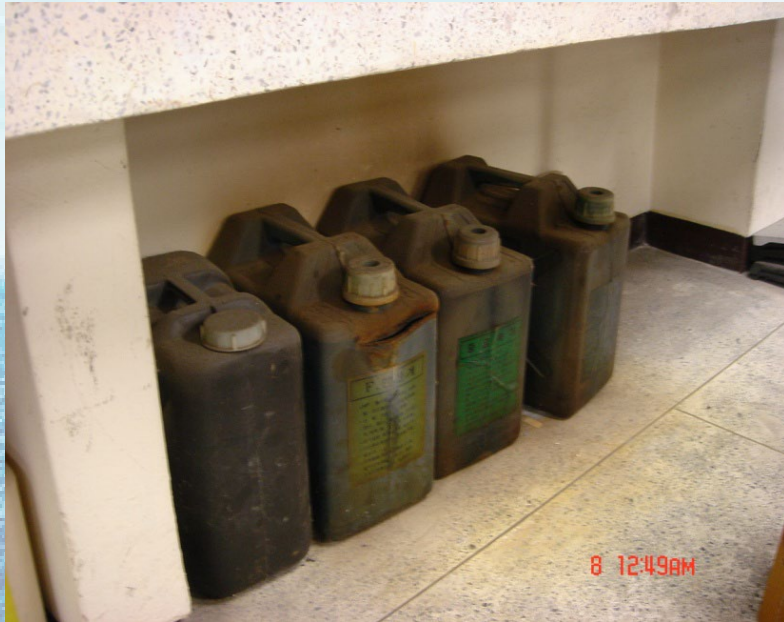
일시: 2005년 7월 24일 13:00분경

장소: 자연과학대학 연구실

피해액: 화상 1명

노후된 폐액용기에 라벨이 지워진 상태에서 황산과 에테르를 분리 보관 하던 중 지정된 용기로 옮겨 수집하는 과정에서 황산과 에테르(유기용매)가 혼재 되면서 폭발

1. 교내 모든 폐액용기를 안전폐액용기로 교체
2. 폐액용기에 성상별 분류하여 수집
3. 폐수처리 의뢰전표에 성상 기록

주의: 실험폐수는 성상별 분류하여 용기에 수집

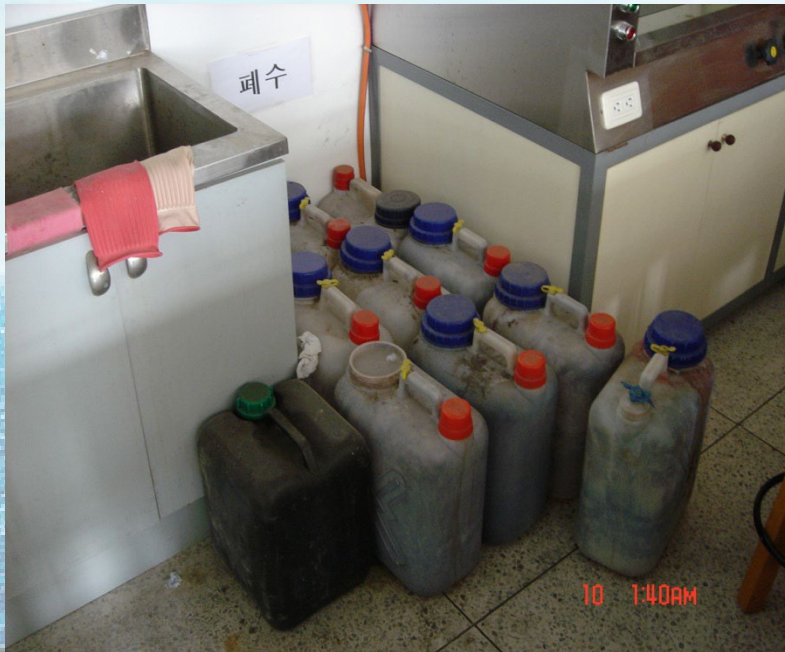
일시: 2003년 10월경

장소: 자연과학대학 연구실

피해액: 피해액 없음

실험 종료 후 발생한 실험 폐액 중 성질이 다른 인화성 물질과 산류를 같은 폐액용기에 수집하면서 사고 발생

1. 약품은 최대한 희석하여 버리도록 함
2. 화학물질은 성상별로 철저히 분류

주의: 실험폐수는 성상별 분류하여 수집

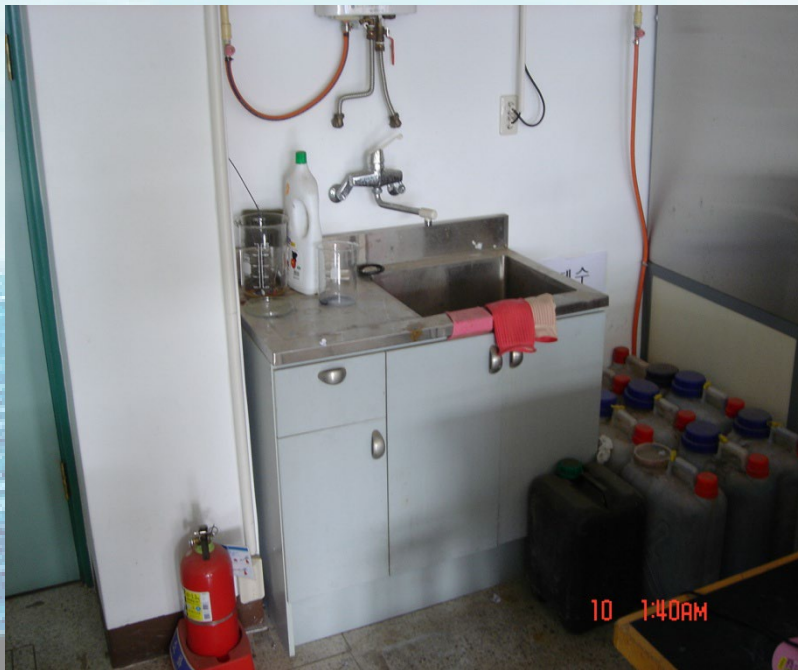
1. 2/3정도 남아 있던 폐액에서도 연기가 발생
2. 급히 폐액 용기를 격리하고 추가 처리함

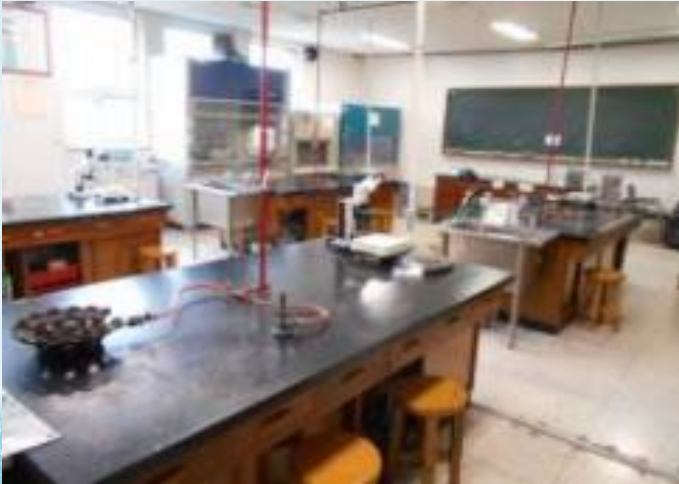
일시: 2016. 5. 12. 09:30

장소: 자연과학대학 식품미생물 및 위생학
실험실

피해: 연구활동종사자 1명 부상(화상)

1. 실험 종료 후 실험 기구를 정리 하던 중 테스트 튜브에 있는 소량(10ml)의 황산을 실험 폐액 용기에 수집하는 과정에 손에 있던 튜브가 미끄러 지면서 황산이 정강이와 발목에 쏟아져 화상

1. 시약은 물과 희석하여 전용 용기에 수집
2. 실험 중 보호구 착용 의무화 및 적절한 복장 착용

주의: 실험폐수 처리 시 주의 및 물과 희석

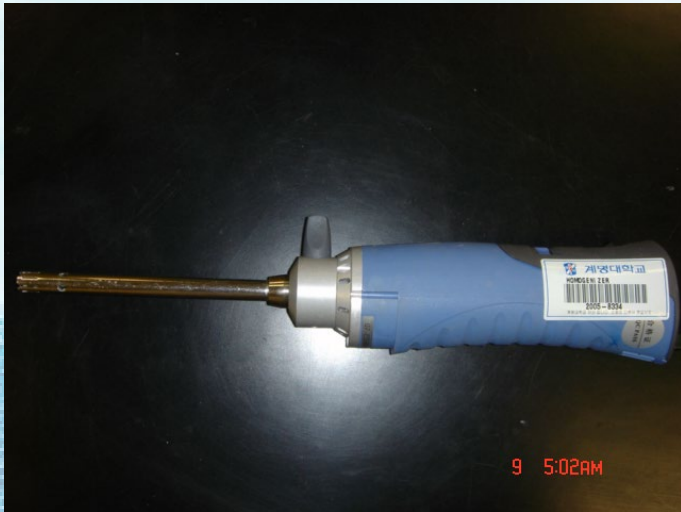
일시: 2007년 8월 23일 17시경

장소: 자연과학대학 연구실

피해: 연구원 1명 눈 부상

실험 쥐의 간지질 전처리를 위해 메탄올과 클로로포름 전처리 중 샘플 균일화를 위해 호모게나이저 사용 후 청소하는 과정에 부주의로 기계가 작동되어 찌꺼기가 실험자의 눈에 튀면서 발생

주의: 실험기구 사용방법 숙지 및 취급 주의 철저
